Lavori in dirittura di arrivo

Valbura liberata dalla frana

La strada che collega Montone e Rabbi presto sarà percorribile
Si è pensato anche a come limitare in futuro la caduta dei massi

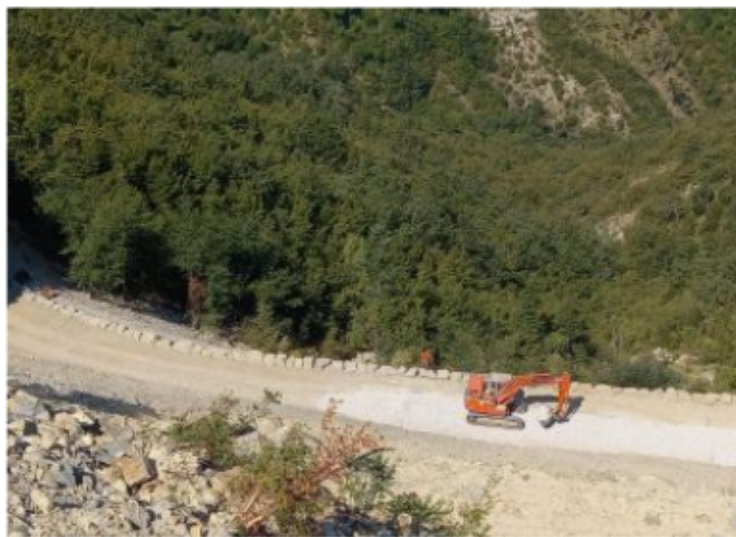
I lavori sulla strada della Valbura

La particolarità dei lavori di sbancamento che hanno comportato la movimentazione di oltre 7 mila metri cubi di detriti ha riguardato l'utilizzo dei detriti stessi e soprattutto dei massi che ostruivano il passaggio per ridisegnare il nuovo percorso. I massi addirittura sono stati posti come base del tragitto che risulta essere più alto di ben 5 metri rispetto al precedente. «I detriti, terra e sassi non utilizzati – ag-

che il fenomeno della caduta massi possa ripetersi in futuro. «La scarpata – conclude Pretolani – non scende in maniera omogenea ma è interrotta in più punti da delle banche di salvaguardia come si definiscono in gergo, in pratica dei tratti pianeggianti in grado di arginare la caduta massi».
