Lungo il fiume Ronco

Argini ripuliti dagli alberi

Tronchi accatastati e frane lungo le sponde

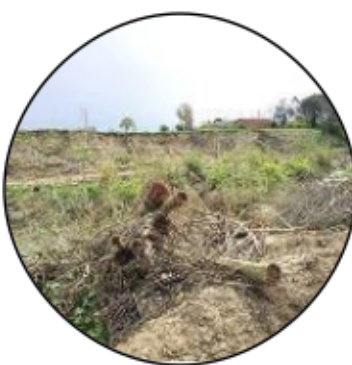
Da monitorare

A FIANCO DELLA STRADA

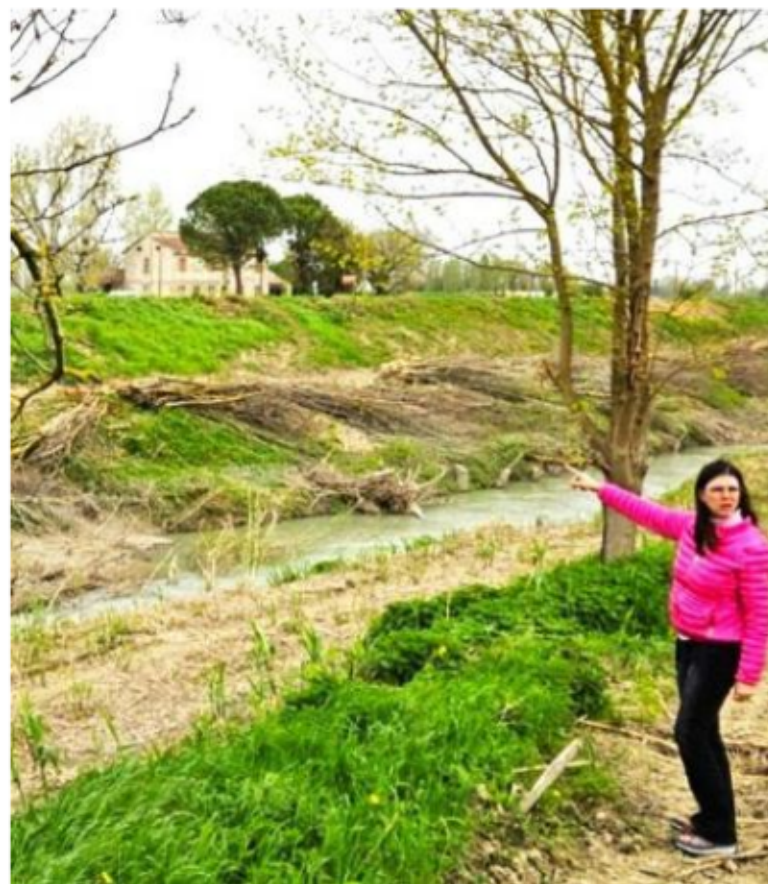
Eventi franosi

Ora visibili

Ciò che si manifesta ora dopo il taglio degli alberi è il numero, impressionante, degli eventi franosi, prima invisibili perché nascosti dalla vegetazione

La situazione dell'argine

sbscamento ha messo a nudo. La conformazione del materiale argilloso nel letto del fiume e l'andamento inclinato del ceppo degli alberi forniscono informazioni sulle cause di quei movimenti franosi. Una premessa tecnica è utile. Il Ronco da Forlì fin quasi a Durazzanino corre senza argini artificiali, in area golenale. Proseguendo verso valle, verso Coccolia e Ghibullo, l'equilibrio fra piano di campagna, falda freatica e livello dell'alveo del fiume si fa man mano più precario, influenzato anche dal fenomeno della subsidenza, un equilibrio che finisce con il frantumarsi quando maggiore diventa la pressione della falda freatica rispetto all'acqua del fiume. L'acqua di falda finisce così per infil-

trarsi negli argini ed ecco gli smottamenti, le frane. Poi quando il fiume diventa pensile, da Ghibullo verso Ravenna, è la sua acqua che va ad alimentare la falda freatica che resta più bassa.

E non accade nulla. Come si diceva, da Ghibullo a Borgo Sisa di frane se ne contano almeno dieci. Spiega Miccoli: «Sono ferite che non possono restare senza intervento, perché si corre il concreto rischio del coinvolgimento delle strade che corrono a lato del fiume. Intervenire significa risolvere la dinamica che le ha causate, ovvero occorre regimentare il flusso dell'acqua della falda freatica che filtra a pressione attraverso l'argine del fiume, occorre fare particolari lavori con muri e scoli fatti di pietra. Negli anni Ottanta diressi un lavoro del genere proprio qui lungo il Ronco dove si erano presentate alcune frane. Sono passati quasi 40 anni, da allora più nessun intervento, anche perché con la vegetazione che c'era, gli smottamenti non erano visibili. Mentre da allora ad oggi, lo vediamo, ne sono stati originati tanti».

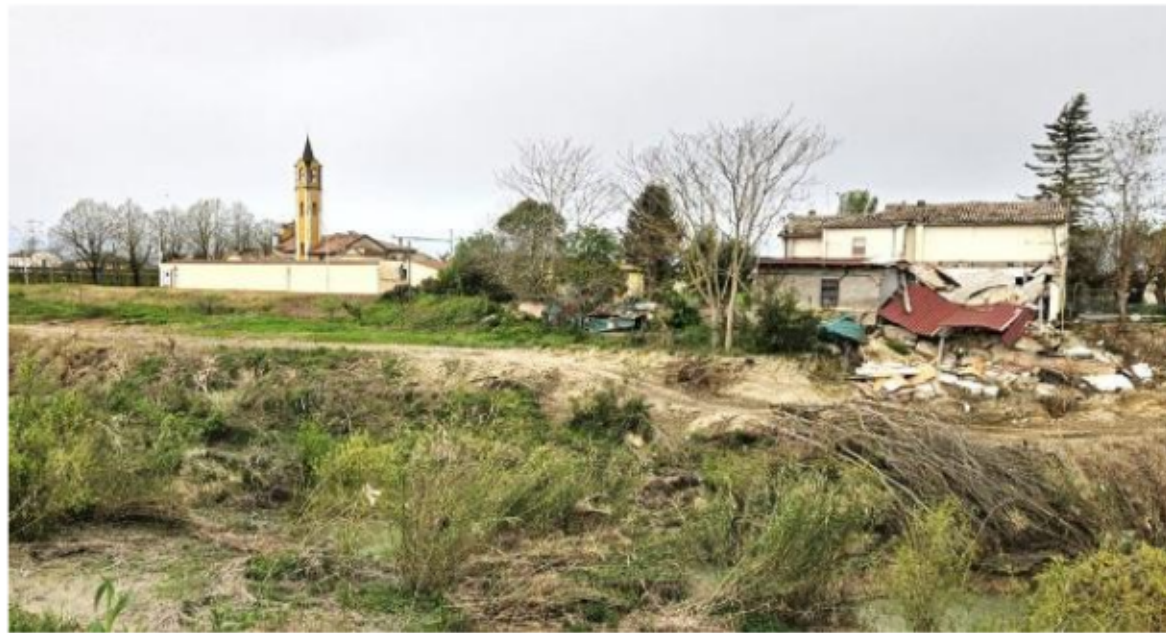
La situazione degli argini lungo il fiume Ronco

LE STRADE

Lungo entrambi gli argini corrono due strade, la Ravennana da una parte e via Argine Destro Ronco dall'altra
